PEMETAAN POTENSI BENCANA ALAM (*GEO-DISASTER*) AKIBAT PENAMBANGAN BIJIH TIMAH DI KECAMATAN JEBUS DAN PARIT TIGA, KABUPATEN BANGKA BARAT

Irvani¹, E.P.S.B. Taman Tono¹

¹Jurusan Teknik Pertambangan, Universitas Bangka Belitung
Email: bujangbabel@yahoo.co.id, epsbtamantonotono@yahoo.co.id

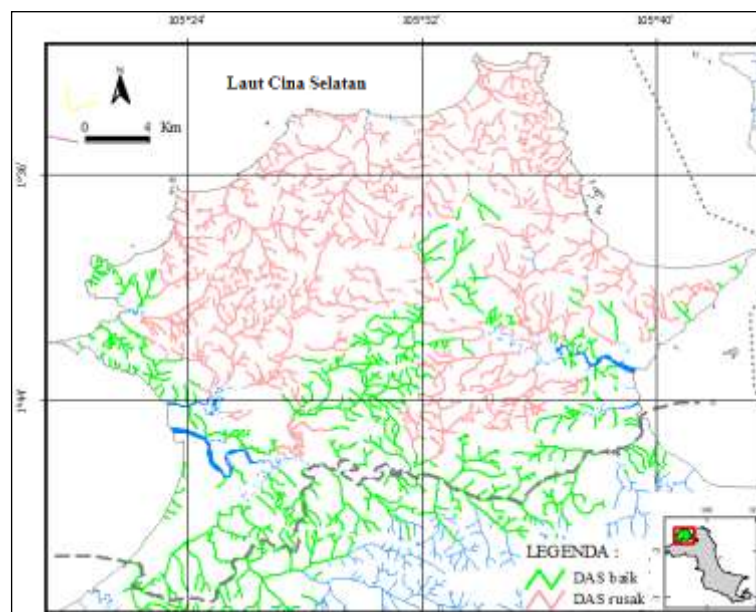
Kondisi aliran sungai (DAS) sangat memprihatinkan, dimana tingkat sedimentasi sangat tinggi, airnya berwarna kemerahan dan kecoklatan, dengan pendangkalan terjadi di sepanjang sungai. Melalui observasi diperkirakan sekitar 70% daerah aliran sungai telah mengalami kerusakan, dengan kategori rusak berat-ringan (Gambar 5). Pada beberapa tempat ditemukan aliran sungai yang terputus akibat penambangan bijih timah.

Sungai-sungai dengan kerusakan berat - ringan tidak menunjukkan kehidupan ikan maupun biota air lainnya. Aktivitas penambangan bijih timah secara serampangan dan masif merupakan penyebab utama kerusakan daerah aliran sungai.

Gambar 5. Peta kondisi daerah aliran sungai.

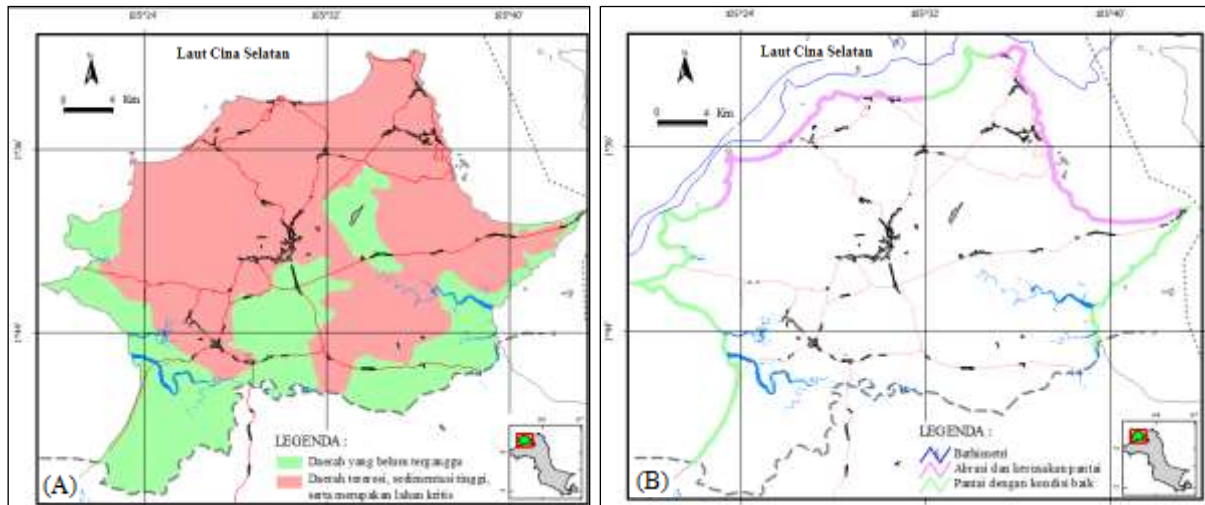
akhirnya mudah terbawa aliran air. Selain itu lubang-lubang bukaan tambang yang dalam dan terjal menyebabkan gerakan massa/longsoran di musim hujan, dan sering menimbulkan korban jiwa penambang. Terlokalisasi sekitar 67% (50.000 Ha) dari keseluruhan daratan yang ada (75.000 Ha) merupakan lahan kritis akibat erosi, sedimentasi dan gerakan massa/longsoran, dengan sebaran cukup merata di Kecamatan Jebus dan Parit Tiga (Gambar 6A).

observasi lapangan terjadi penyusutan garis pantai ke arah daratan dari beberapa meter sampai puluhan meter, dimana sekitar 55% dari total panjang garis pantai telah terabrasi (Gambar 6B). Kondisi tumbuhan bakau pada pantai yang mengalami abrasi telah rusak dan mati.

Bencana abrasi pantai disebabkan oleh penambangan bijih timah di daerah pesisir dan laut sekitar pesisir pantai dengan menggunakan ponton dan kapal isap. Penambangan tersebut meningkatkan kemiringan lereng dan topografi depresi daerah pesisir dan dasar laut, sehingga keseimbangan sedimentasi menjadi terganggu dan terjadi abrasi pantai.

Gambar 6. (A) Peta erosi, sedimentasi dan gerakan massa; (B) Peta abrasi pantai.

1. Sebaiknya segera dilakukan reklamasi area penambangan timah.
2. Pengembangan kawasan pemukiman harus memperhatikan potensi bencana alam untuk menghindari dampak buruknya.
3. Diperlukan penelitian lanjutan potensi bencana alam di lokasi penelitian, baik yang disebabkan faktor alami (geogen) maupun manusia (antropogen).

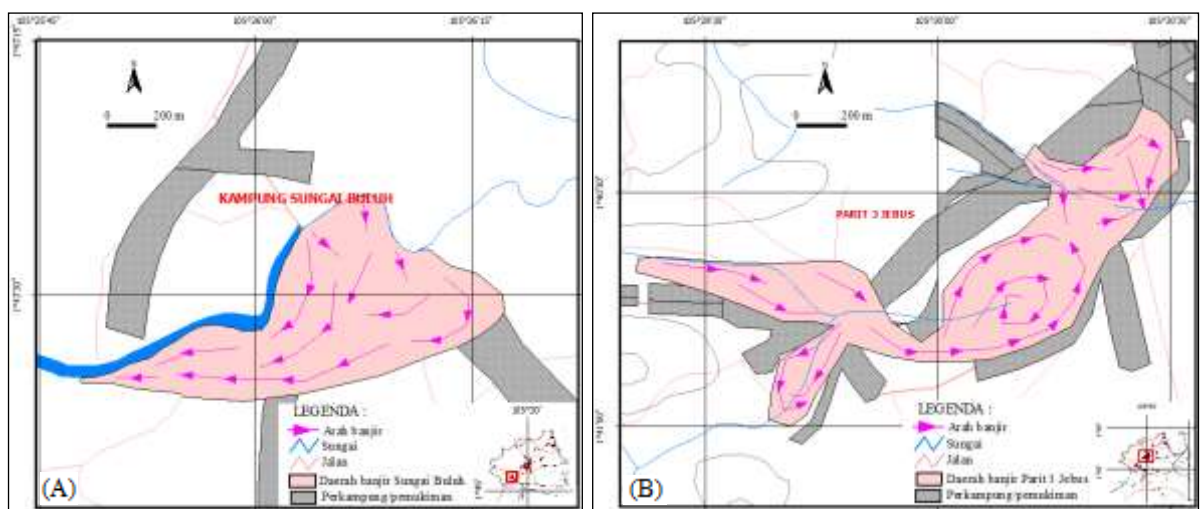
menyempit pada bagian hilir. Endapan sedimen yang berasal dari aktivitas penambangan bijih timah menyebabkan pendangkalan dan penyempitan Sungai Buluh secara masif, dimana aliran air pada bagian kelokan sungai dengan sudut besar tidak dapat mengalir dengan baik, sehingga mudah meluap melewati perkampungan/Desa Sungai Buluh di musim hujan.

Potensi bencana banjir Desa Parit Tiga lebih tinggi dibandingkan Desa Sungai Buluh, tercatat hampir setiap hujan lebat datang maka akan terjadi bencana banjir. Sifat banjirnya tidak lama atau dalam hitungan jam setelah hujan reda, genangan air akan surut kembali. Luas area sebaran banjir mencapai radius lebih dari 74 Ha (Gambar 7B), menggenangi jalan

utama dan perkampungan sampai ketinggian 1 m. Pola sebaran/tubuh banjir memiliki bentuk memanjang dan bercabang, dengan genangan utama air pada daerah kolong.

penyempitan daerah aliran sungai oleh endapan sedimen yang berasal dari penambangan bijih timah. Selain itu perubahan fungsi lahan yang semula berupa rawa-rawa/daerah resapan air menjadi area pemukiman penduduk juga menjadi penyebab utama lain.

Gambar 7. (A) Peta pola banjir di Sungai Buluh, (B) Peta pola banjir di Parit Tiga.

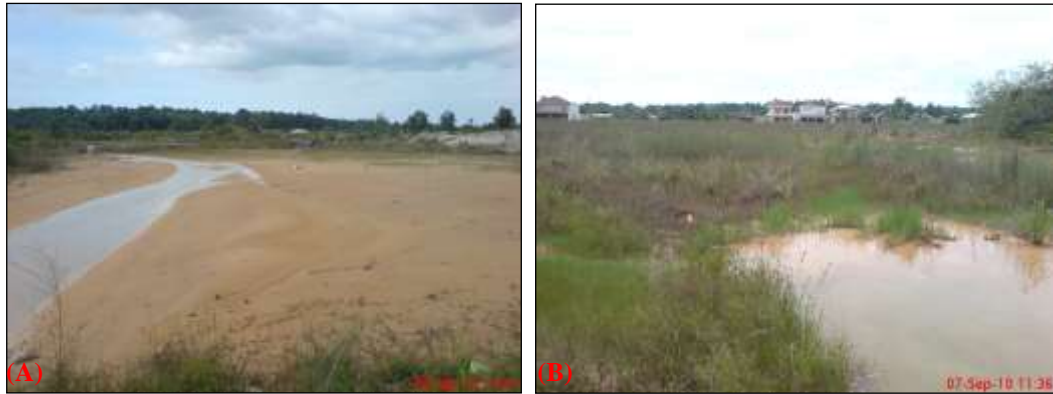
Gambar 8. (A) Sedimentasi sungai yang tinggi di Jebu,
(B) Daerah limpahan banjir di Parit Tiga.

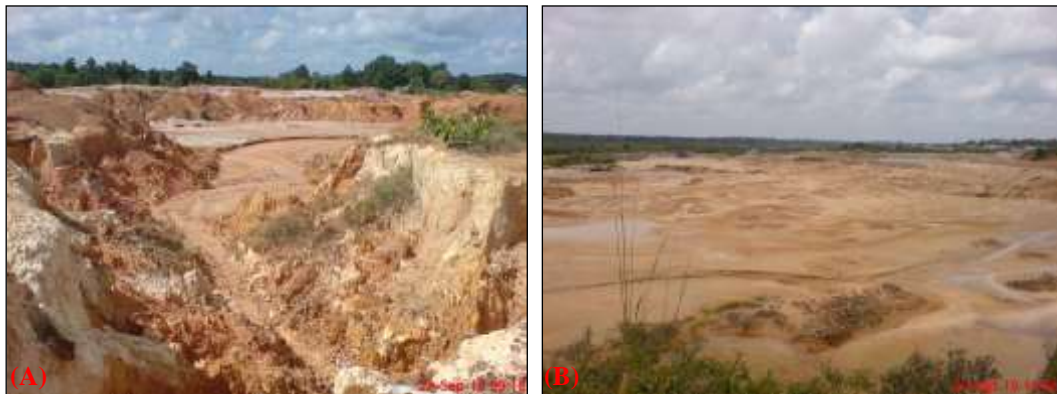
Gambar 9. (A) dan (B) Erosi dan lahan kritis akibat penambangan di Sungai Buluh.

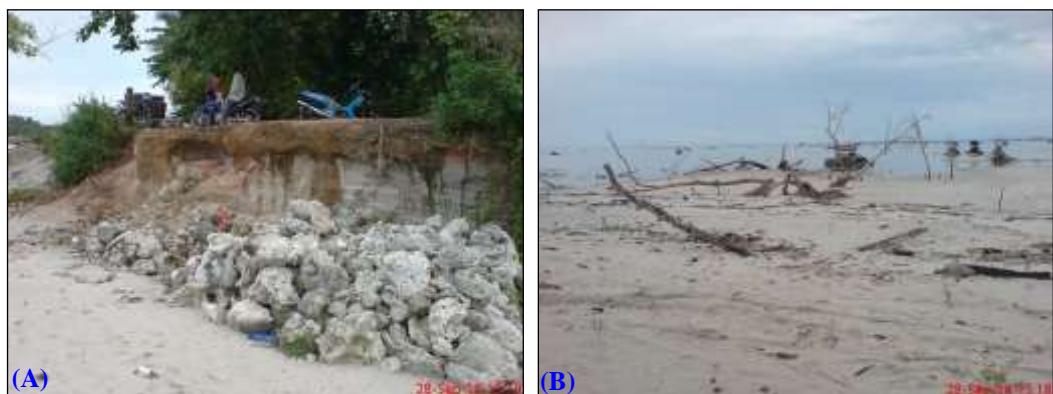
Gambar 10. (A) dan (B) Abrasi di Pantai Cupat.
